উদ্যোগের শিরোনাম: বিদ্যুৎ কেন্দ্রের Diverter Damper System Modification এর মাধ্যমে Steam Turbine এর দীর্ঘ সময়ের Outage রহিতকরণ।

বাস্তবায়নকারী: ইলেক্ট্রিসিটি জেনারেশন কোম্পানি অব বাংলাদেশ লিমিটেড (ইজিসিবি)।

চিহ্নিত সেবার নাম: বিদ্যুৎ কেন্দ্রের Diverter Damper System Modification এর মাধ্যমে Steam Turbine এর দীর্ঘ সময়ের Outage রহিতকরণ।

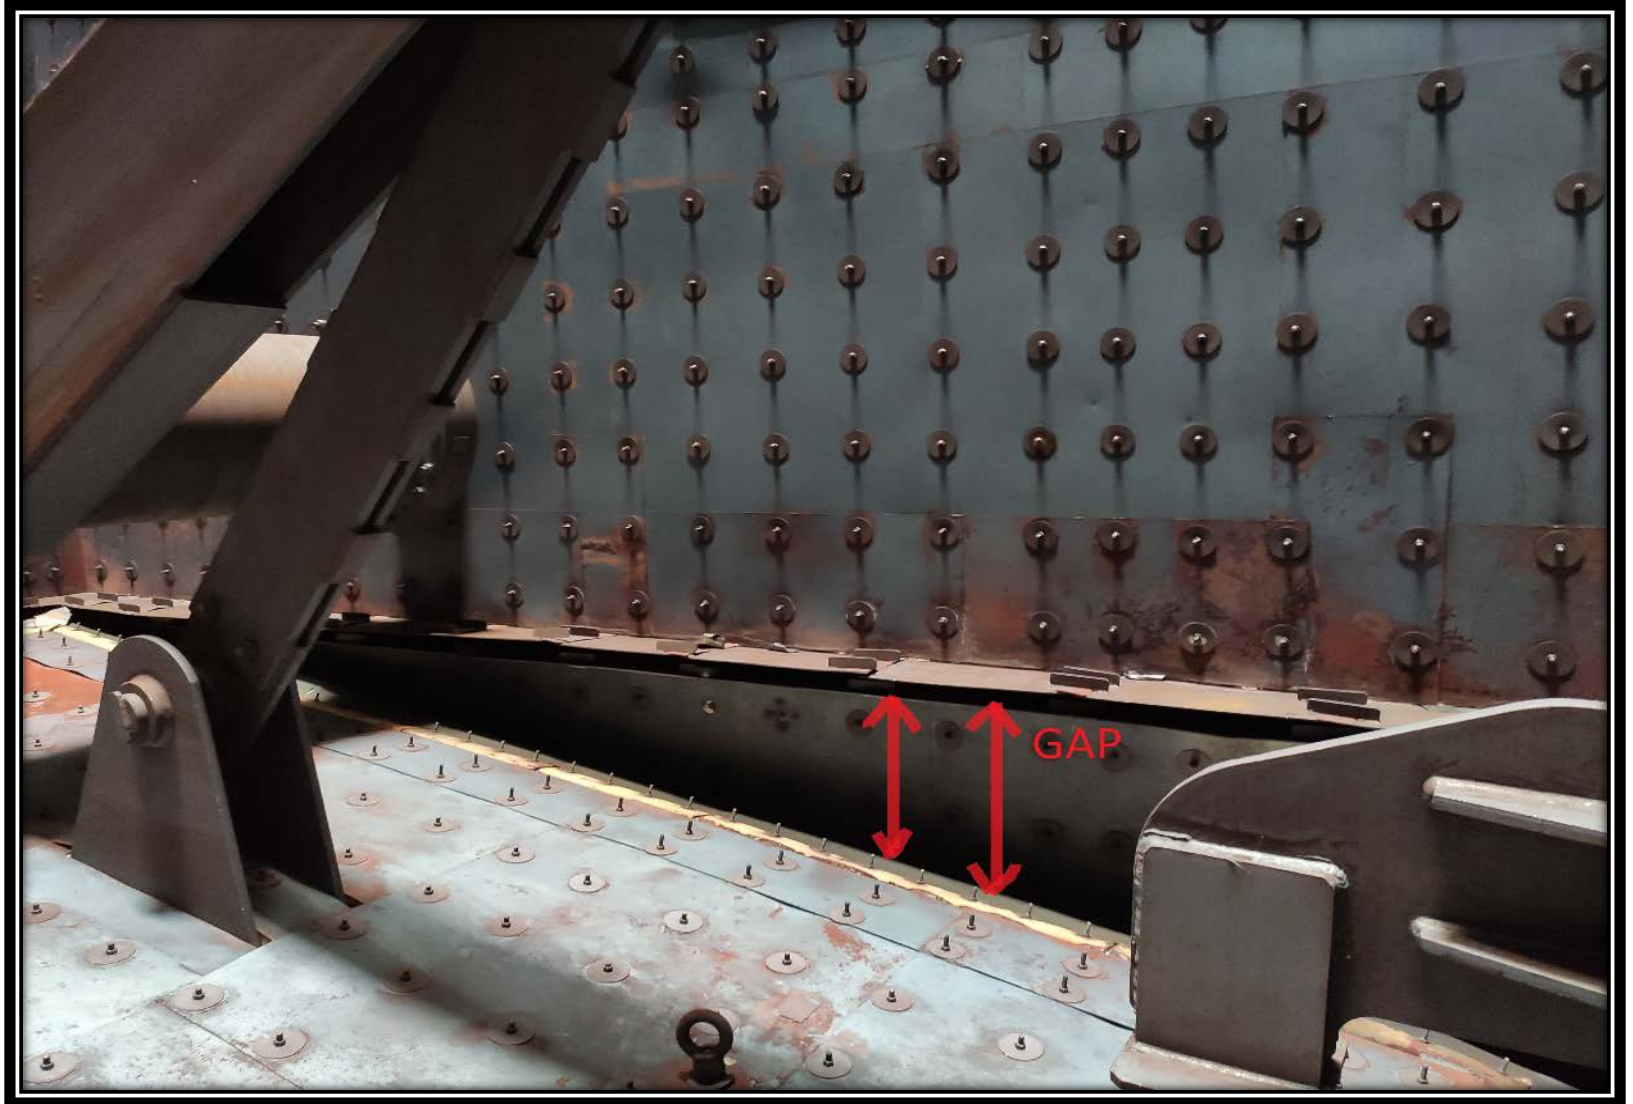
- বিদ্যুৎ কেন্দ্রের Combined Cycle Start Up এর সময় পরিলক্ষিত হয় যে, Diverter Damper System এর Damper টি পুরোপুরি Open অর্থাৎ Bypass Stack এর দিকে সম্পূর্ণভাবে close না হওয়ার কারণে Combined Cycle Start Up এর permissive আসেনি। এক্ষেত্রে Damper টির position 100% এর পরিবর্তে 90% থাকায় Bypass Stack দিয়ে বিপুল পরিমাণ Gas Turbine Exhaust বের হয়ে যাচ্ছিলো এবং Damper এর চারপাশে unwanted noise এবং vibration পরিলক্ষিত হচ্ছিলো। এমতাবস্থায় Combined Cycle Start Up Permissive না পাওয়ায় Steam Turbine চালানো সম্ভব ছিলো না।
- বিষয়টি OEM কে অবহিত করা হলে OEM জানায় Technical Field Supervisor পাঠিয়ে পরিস্থিতি নিরূপণ পূর্বক পরবর্তী কার্যক্রম গ্রহণ করবে। কিন্তু COVID-19 পরিস্থিতির কারণে TA পাঠানো সম্ভব নয় বলে OEM উল্লেখ করে। এমন পরিস্থিতিতে বিদ্যুৎ কেন্দ্রের Steam Turbine দীর্ঘদিন outage এ যাওয়ার আশংকা সৃষ্টি হয়।

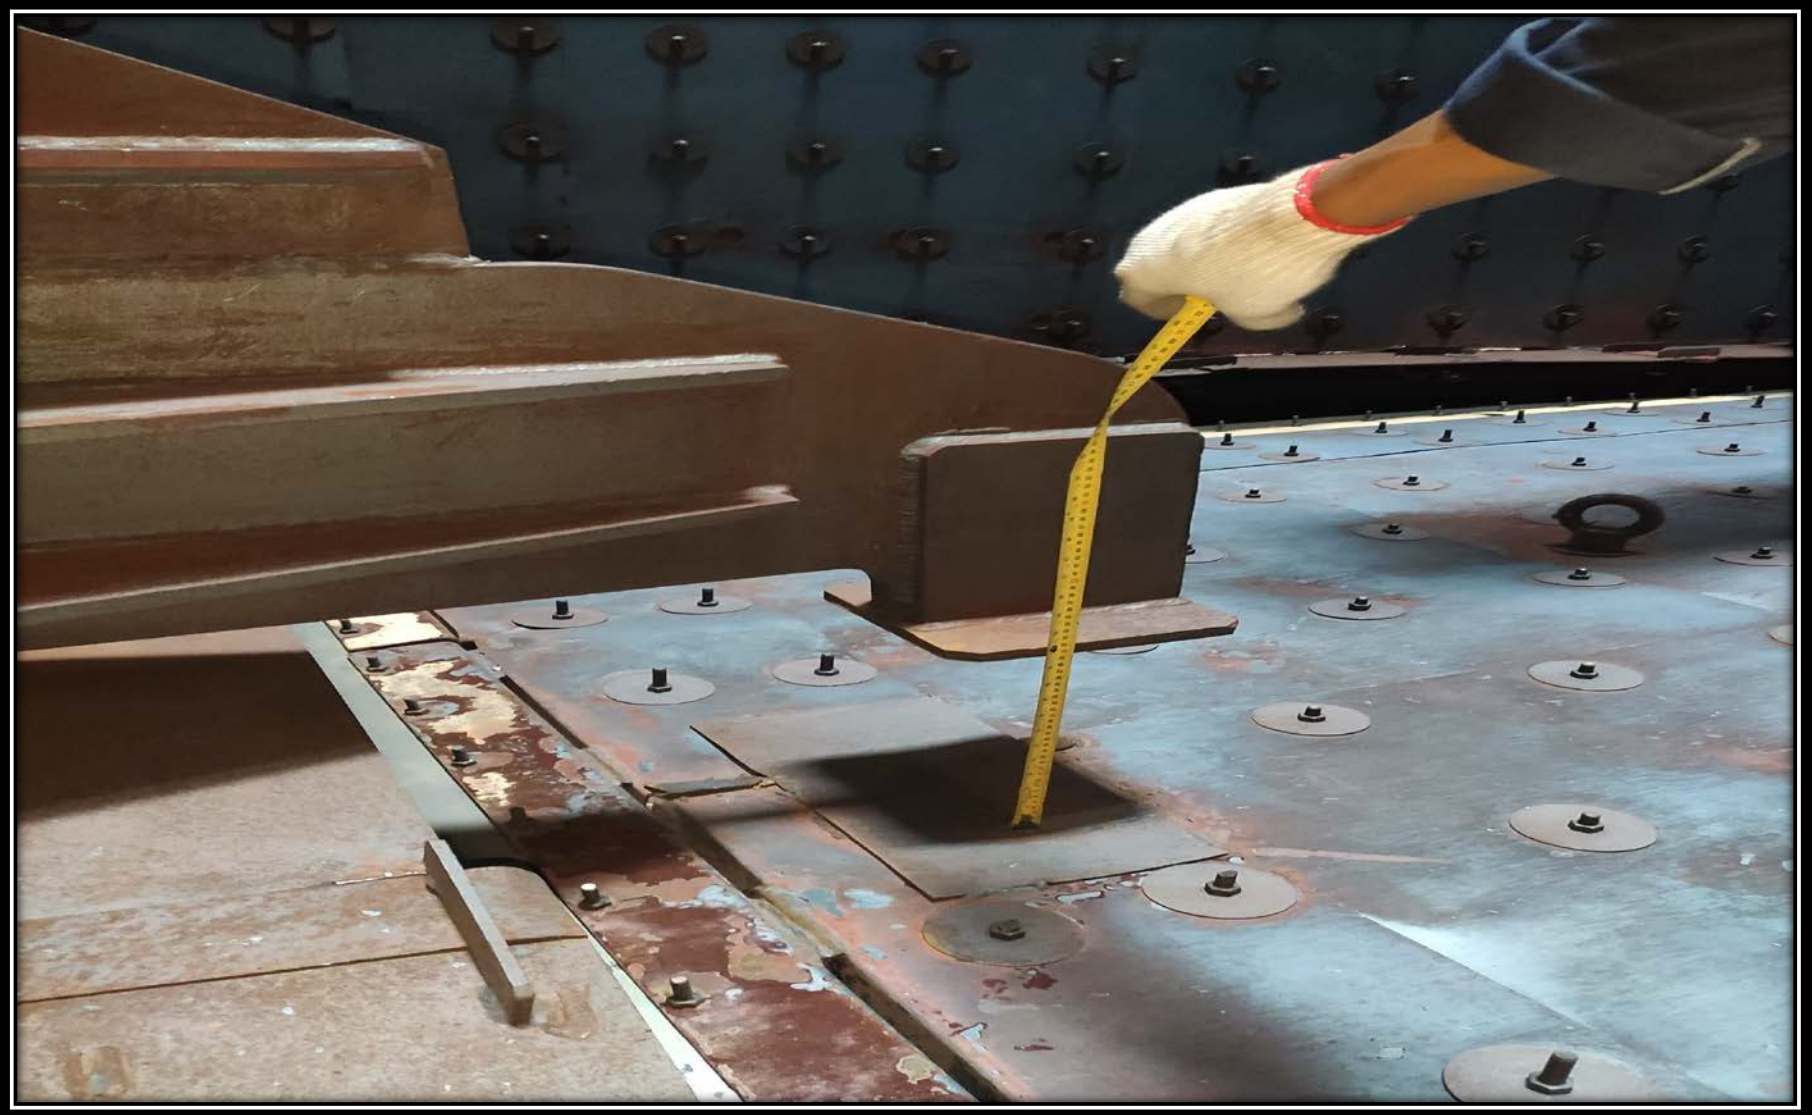
- বিদ্যুৎ কেন্দ্রটি shutdown অবস্থায় Diverter Damper System এর inspection এ পরিলক্ষিত হয় যে, Diverter Damper এর Main Drive Shaft টিতে crack রয়েছে এবং shaft টি twisted হয়ে গেছে। এর ফলশ্রুতিতে Diverter Damper এর Hydraulic Actuator এর stroke এ অসামঞ্জস্যতা দেখা দেয় এবং এই কারণে Damper টি পুরোপুরি open হতে পারেনি।

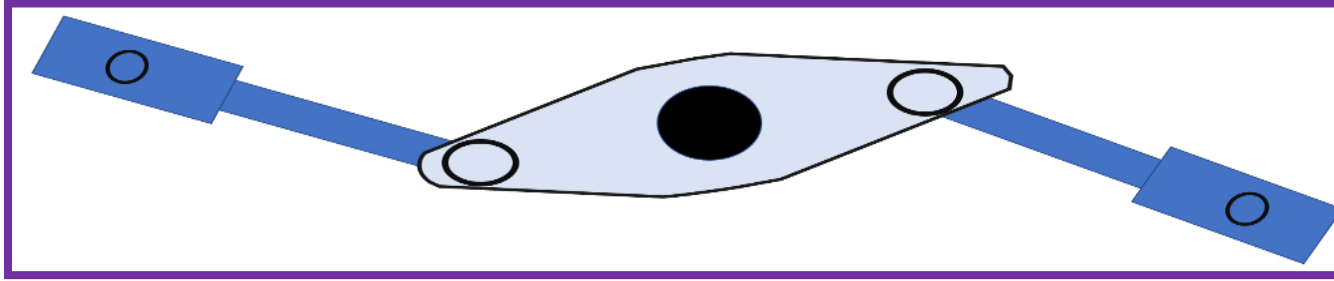
পূর্বের লিভার ও সিলিন্ডার এর পজিশন
